Bulletin annuel - MARS 2021

Bassin versant de la rivière des Hurons

BILAN DES ACTIONS RÉALISÉES EN 2020

Le projet par bassin versant de la rivière des Hurons est divisé en trois volets : sensibilisation, conservation des sols et amélioration des habitats riverains.

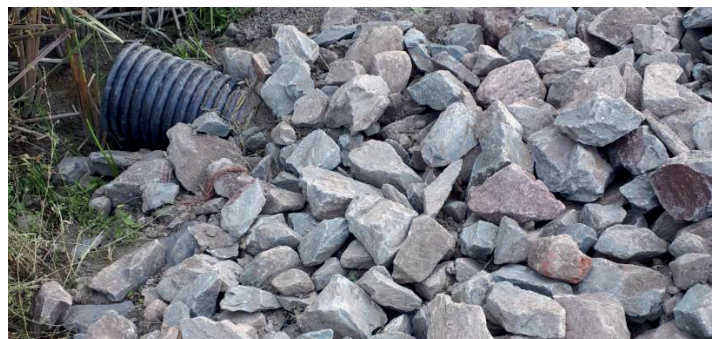
Photo prise par Groupe ProConseil.
Exemple d'ouvrage hydroagricole, dans ce cas-ci une chute enrochée réalisée à la ferme Normen.

- À Saint-Jean-Baptiste, deux ouvrages hydroagricoles ont été réalisés : une chute d'enrochement avec sortie de drain et la réparation d'un collecteur.
- À Saint-Mathias-sur-Richelieu, six ouvrages hydroagricoles ont été réalisés : deux déversoirs enrochés et quatre déversoirs enrochés avec sorties de drain.
- À Sainte-Marie-Madeleine, sept ouvrages hydroagricoles, avec la collaboration d'Agri Conseils Maska, ont été réalisés : trois chutes d'enrochement, deux sorties de drain, une risberme et le changement d'un collecteur.

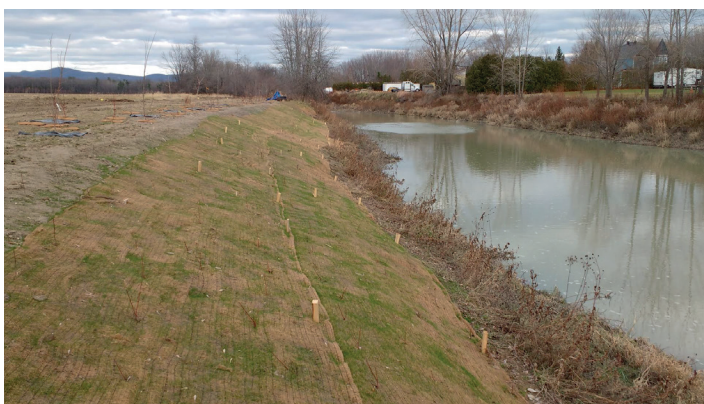
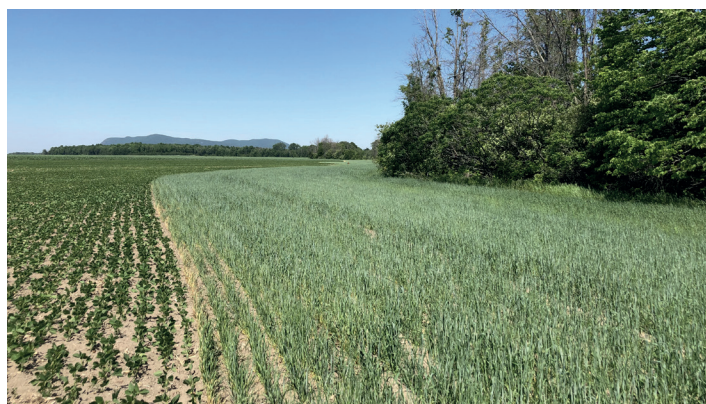
Aménagements visant le rétablissement de la fonctionnalité d'une bande riveraine dans la rivière des Hurons.

D'abord, deux grands tronçons de berge décrochée ont été reprofilés et stabilisés totalisant 675 m². La revégétalisation de la berge stabilisée fut réalisée grâce à la plantation de 1 200 arbustes indigènes du Québec.

De plus, le haut du talus fut aussi revégétalisé par la création d'une haie multistrata (arbres, arbustes et herbacées) sur distance de 500 m de longueur et 5 m de largeur. Ici, un total de 615 arbustes et 70 arbres de grande taille ont été plantés. L'espace entre ces végétaux fut ensemencé avec un mélange d'herbacées.

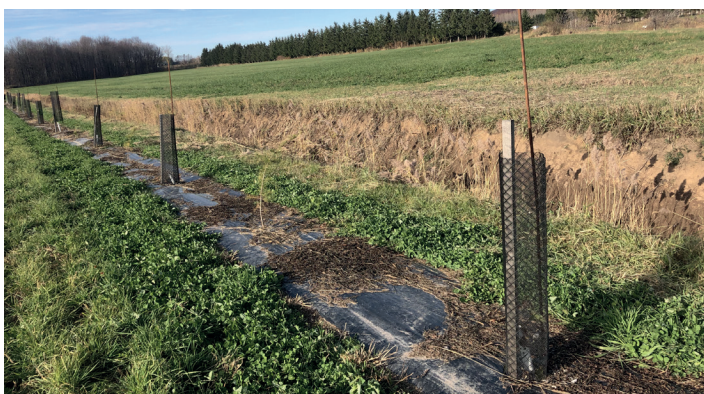
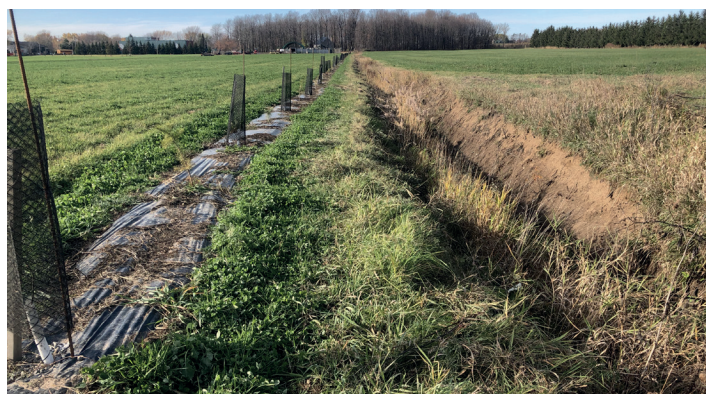
Aménagement : haie brise-vent arbustive et herbacée à Mont-Saint-Grégoire.

- À La Présentation, une bande fleurie de 800 m x 2,5 m a été réalisée.
- À Mont-Saint-Grégoire, une haie brise-vent de 1 300 m x 3 m ainsi qu'un reboisement de zones en friche riveraines incluant arbres, arbustes et herbacées ont été réalisés. Ce projet totalise 1,2 ha de biens et services écosystémiques aménagés pour la collectivité de la région.
- Deux bandes herbacées ont été réalisées, une d'entre elles se trouve à Sainte-Marie-Madeleine (535 m x 6 m) et l'autre à La Présentation (850 m x 3 m).

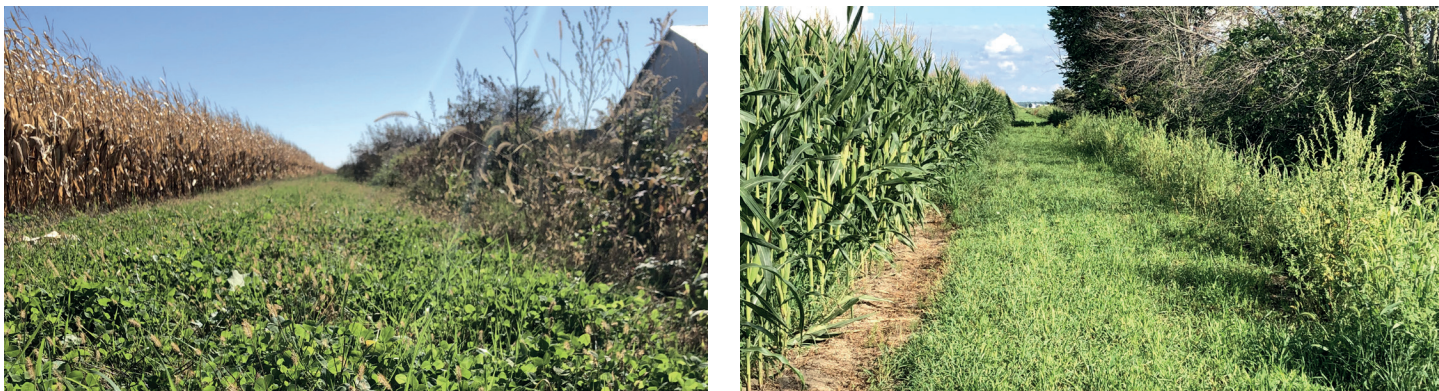
Exemple d'aménagement : bande herbacée à Saint-Jean-Baptiste.

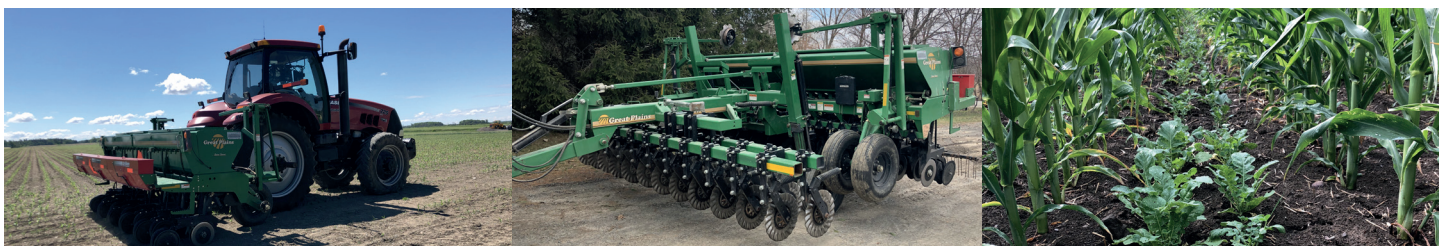
Photos du semoir, du semoir en action et d'un résultat de culture de couverture en intercalaire. Photos prises par FUPAM.

régie de production. Pour ce faire, l'UPA de la Montérégie, grâce au financement de Pêches et Océans Canada, a fait l'acquisition d'un semoir à céréales Great Plains (modèle 1510 de 15 pieds avec barre CPH) afin de créer un service forfaitaire gratuit facilitant l'accès à une machinerie adéquate et l'accompagnement technique et financier nécessaire à la réussite d'implantation des cultures de couverture.

Pour cette première année du projet, un total de 18 producteurs du bassin de la rivière des Hurons ont réussi à faire pousser 163,52 ha d'un mélange de cultures de couverture en intercalaire (entre les rangs de maïs) dans des parcelles d'environ 10 ha. Malgré les canicules vécues, le succès d'implantation fut nettement amélioré grâce au semoir. De plus, après la récolte des céréales et du soja, un total de 8 producteurs ont couvert leurs sols avec 119,8 ha de différentes espèces de cultures de couverture à la dérobée. Un suivi agronomique visant à quantifier les bienfaits des cultures de couverture implantées fut réalisé pour chacune des parcelles grâce à la collaboration des clubs-conseils en agroenvironnement du territoire.

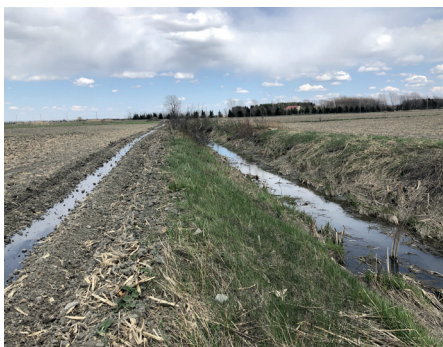
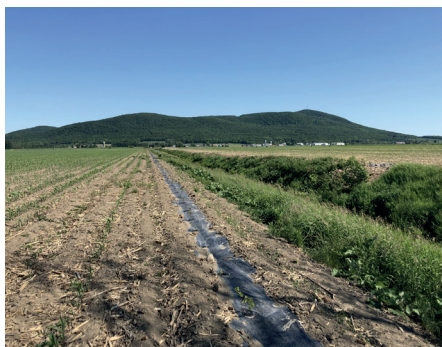
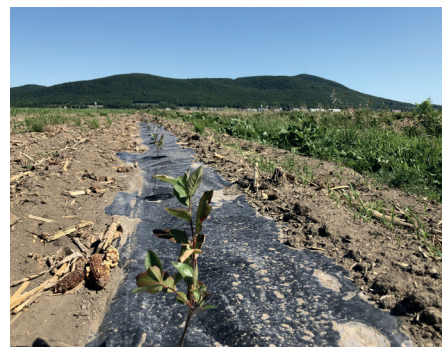
Haie arbustive à Saint-Jean-Baptiste. Photos prises par FUPAM

Ce projet comportait trois types d'aménagements chez trois fermes : a) la plantation d'une haie multistratée (arbres, arbustes et herbacées) d'une longueur de 822 m ; b) l'aménagement d'une haie arbustive fruitière de 405 m ; c) la revégétalisation avec des essences nobles d'une zone en friche d'une superficie de 0,6 ha. Ce projet collectif est un bel exemple de mobilisation des producteurs voisins mettant en place des aménagements continus qui favoriseront la biodiversité locale et la création de biens et services écosystémiques.

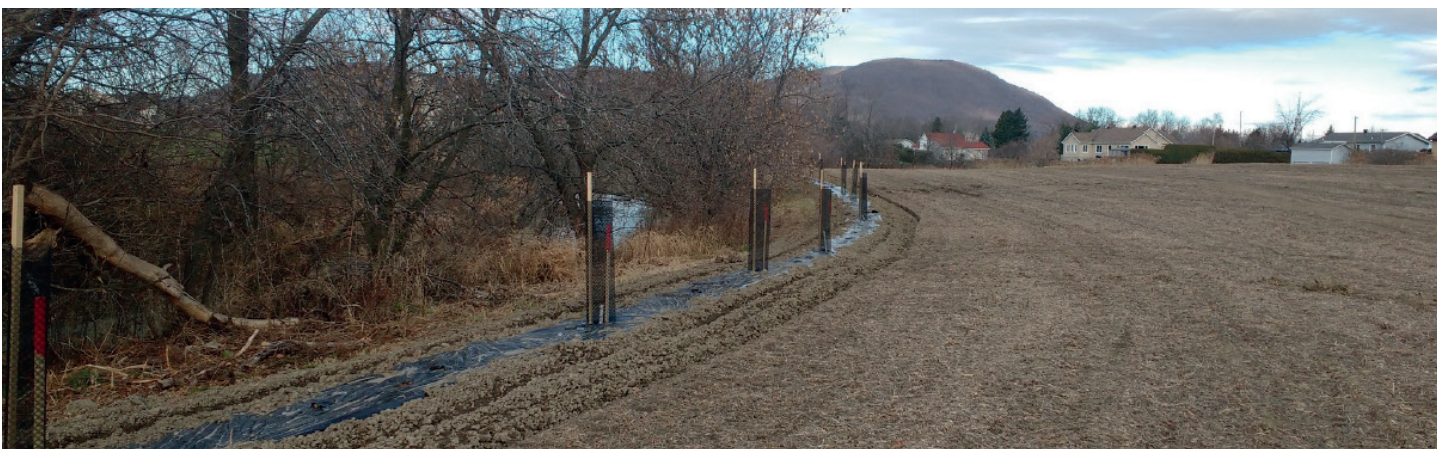
Haie multistratée à Saint-Jean-Baptiste. Photo prise par FUPAM

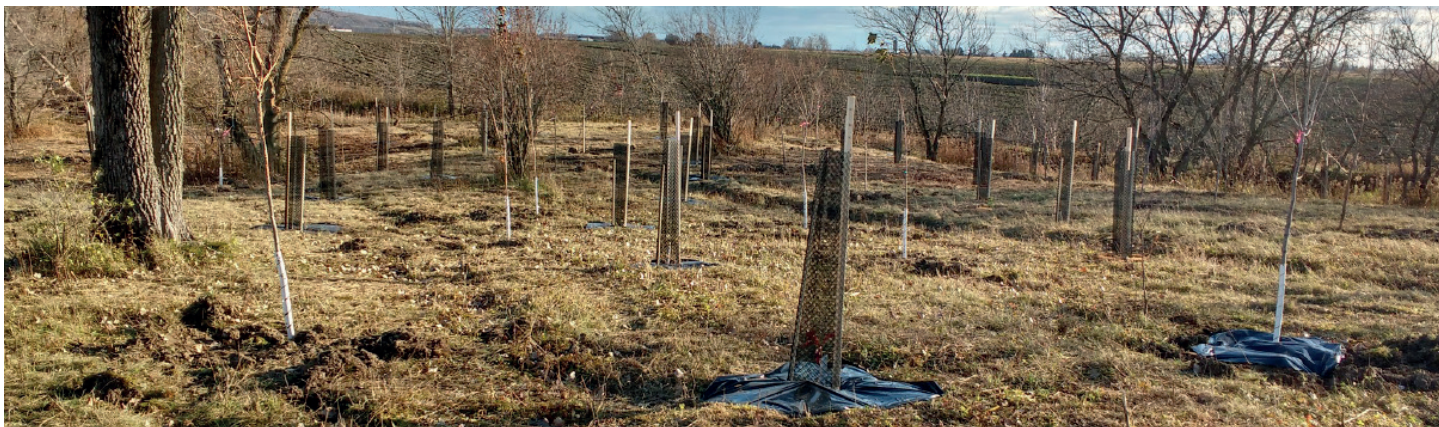
Reboisement de friche à Saint-Jean-Baptiste. Photo prise par FUPAM

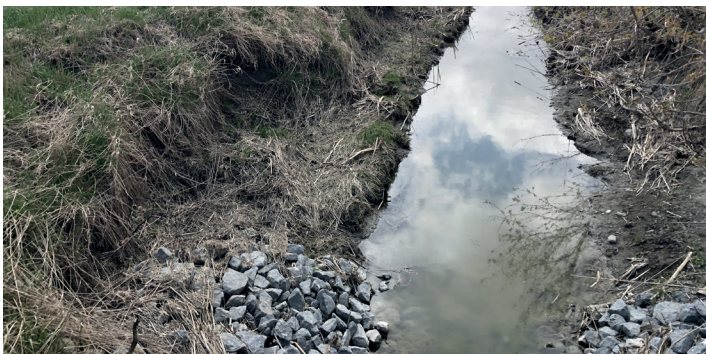
Cette technique est utilisée pour stabiliser la rive à l'aide de techniques de génie végétal et des moyens mécaniques. En effet, il n'est pas toujours possible de stabiliser une rive en utilisant uniquement des végétaux. Lorsque la pente est importante, il est parfois nécessaire de l'adoucir en employant des moyens mécaniques. Il est important de savoir que la conception d'un ouvrage de stabilisation mécanique devrait être confiée à des spécialistes en tout temps. Voici un exemple de stabilisation d'une bande riveraine par génie végétal en utilisant la technique chenal à deux niveaux. La photo à droite illustre l'état de la berge avant les travaux.

Photo de la berge érodée à travailler, Saint-Jean-Baptiste.

L'adoucissement de chacun des côtés de la pente dans une proportion H/V 2:1 a été réalisé à l'aide d'une pelle mécanique sur une distance de 722 m. De plus, une terrasse de débordement de 1 m de largeur fut créée afin de permettre au cours d'eau d'agrandir sa capacité de débordement lors des crues du printemps, atténuant ainsi les problèmes d'érosion hydrique. La végétation naturelle déjà existante à la base de la rive (quenouilles) fut épargnée, car elle donne une stabilité supplémentaire à la rive. Les travaux mécaniques comportaient aussi un renforcement de l'entrée et sortie des ponceaux existants avec des chutes d'enrochement. De plus, deux sorties de drains ont été aussi renforcées avec des chutes d'enrochement.

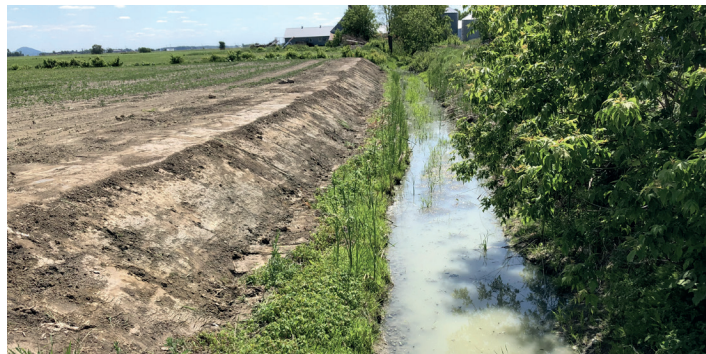
Adoucissement de la pente et chute d'enrochement

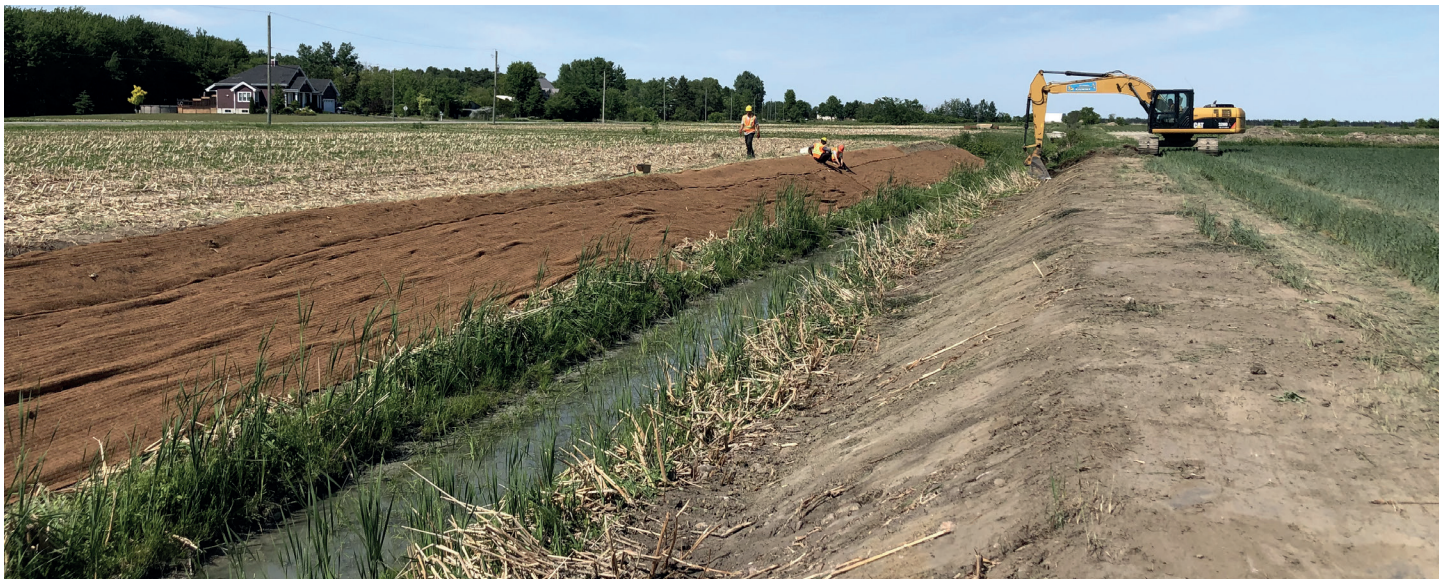
Terrasse d'environ 1 m de largeur. Travaux de stabilisation réalisés à Saint-Jean-Baptiste.

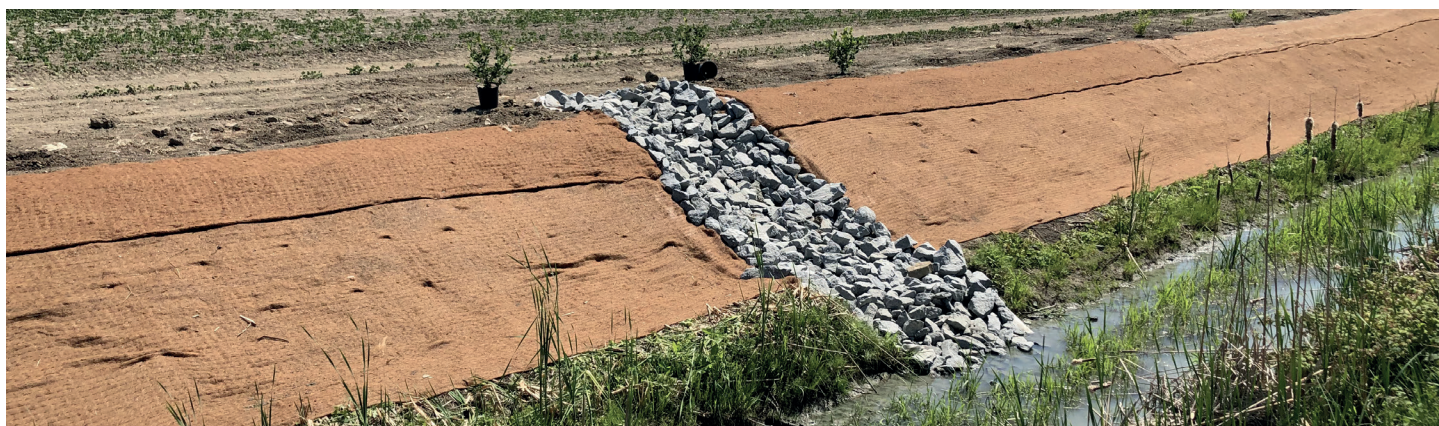
Fixation des toiles antiérosives avec des piquets de cèdre. Travaux de stabilisation réalisés à Saint-Jean-Baptiste.

À la suite des travaux mécaniques, un ensemencement d'un mélange de plantes herbacées fut réalisé sur la berge à nu, suivi de l'installation de deux toiles antiérosives en fibre de noix de coco sur toute la hauteur de la berge. Afin de revégétaliser la berge, un total de 1 160 arbustes ont été plantés au travers des toiles couvrant la berge à une densité d'un plant par mètre carré. Par ailleurs, 400 arbustes furent

plantés sur les deux côtés du replat de la berge. De plus, un mélange d'herbacées fût ensemencé entre les arbustes, et un disque en fibre de noix de coco a été installé à la base de chacun des arbustes plantés afin de réduire la compétition avec les mauvaises herbes. Ces travaux, réalisés en juin 2020, ont été possibles grâce au partenariat avec l'organisme de bassin versant de la rivière Richelieu (COVABAR).

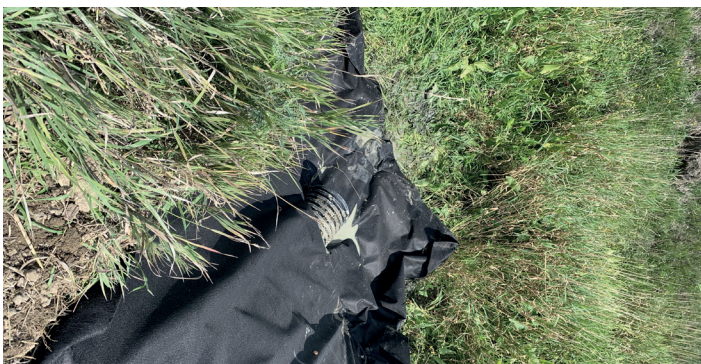
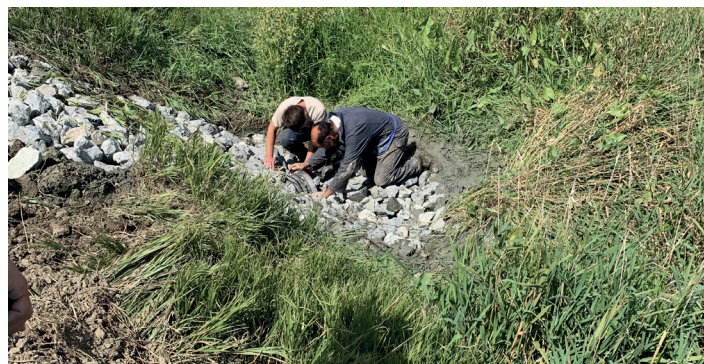
Travaux de stabilisation réalisés à Saint-Jean-Baptiste

Sept travaux hydro-agricoles ont été réalisés à Saint-Jean-Baptiste. En effet, cinq nouvelles sorties de drains avec toile géotextile et deux chutes d'enrochement ont été aménagées. De plus, afin de protéger les exutoires de drainage et diminuer les risques d'érosion, un géotextile robuste suivi d'un dépôt de roches de format 100-200 mm ont été déposés à la base de chaque exutoire.

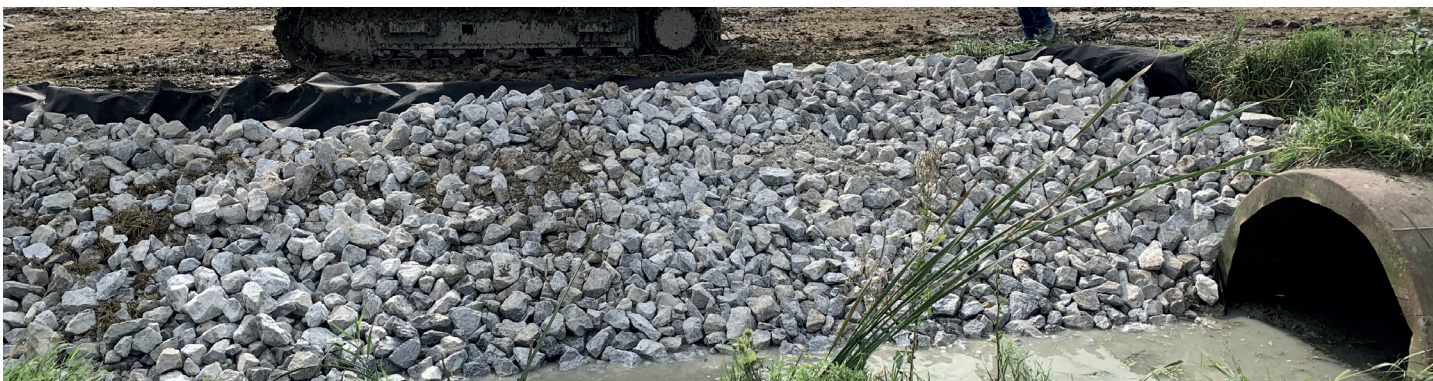
Travaux de stabilisation réalisés à Saint-Jean-Baptiste
